# Renowacja konstrukcji okna witrażowego w Bazylice Mariackiej w Gdańsku

dr inż. Wojciech Kielczyński, dr inż. Jacek Haras,  
dr inż. Krzysztof Krzysztofowicz – Politechnika Gdańska,  
Marian Siejka – Vistal Offshore, Gdynia

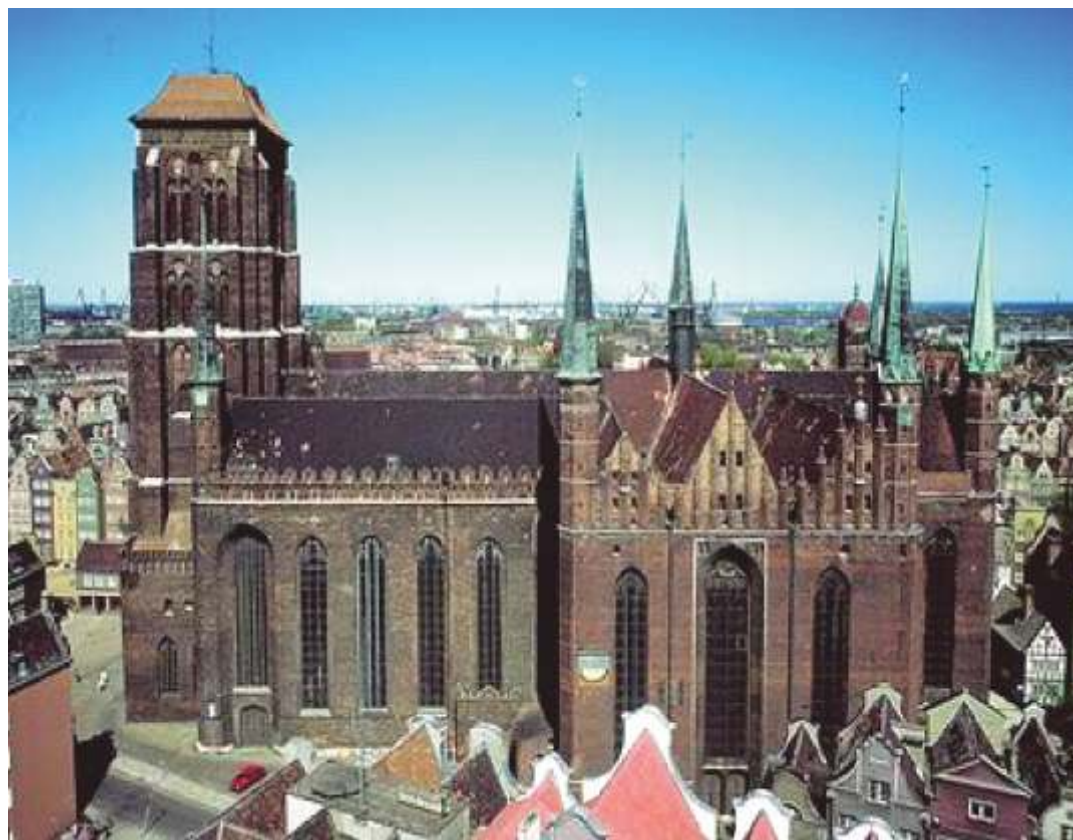
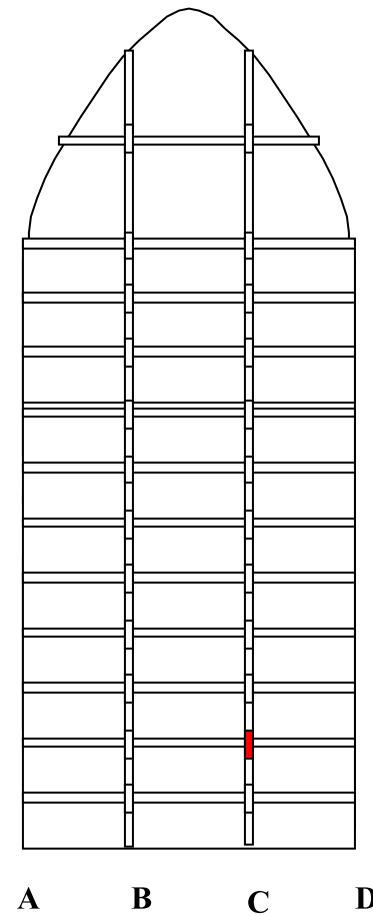
Badaniom stanu technicznego okna położonego w transepcie, poddano metalowe elementy konstrukcji nośnej. Konstrukcja okna jest kratownicą, w której cztery pionowe elementy to żeliwne szpros (rys.1). Środkowe i zewnętrzne szpros połączone są między sobą nakładkami. Poszczególne pionowe segmenty są podparte poziomymi belkami stalowymi, których końce utwierdzono w murze. Belki poziome stanowią podparcie dla każdego z segmentów, natomiast połączenie poszczególnych segmentów pionowych wykonane jest za pomocą 8 śrub łączących nakładki żeliwne z poszczególnymi segmentami. Wysokość okna wynosi około 23 m.

Rys. 1. Bazylika Mariacka, widoczne okna od strony nawy bocznej i transepcie – strona południowa. Szkic konstrukcji nośnej okna z podziałem na podobszary badawcze

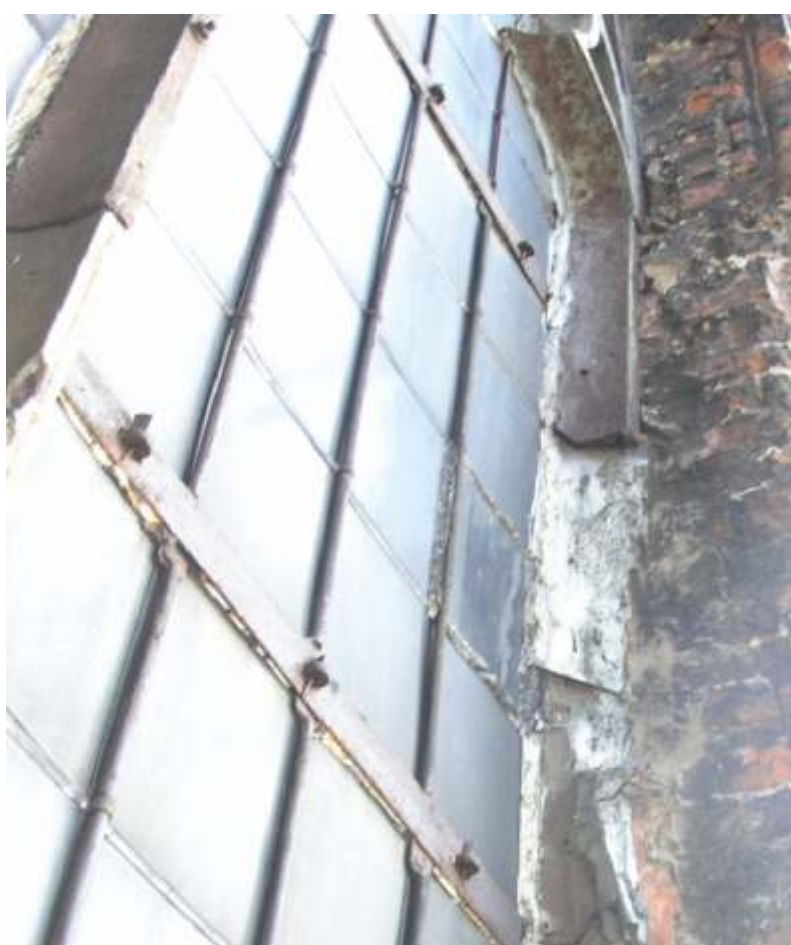
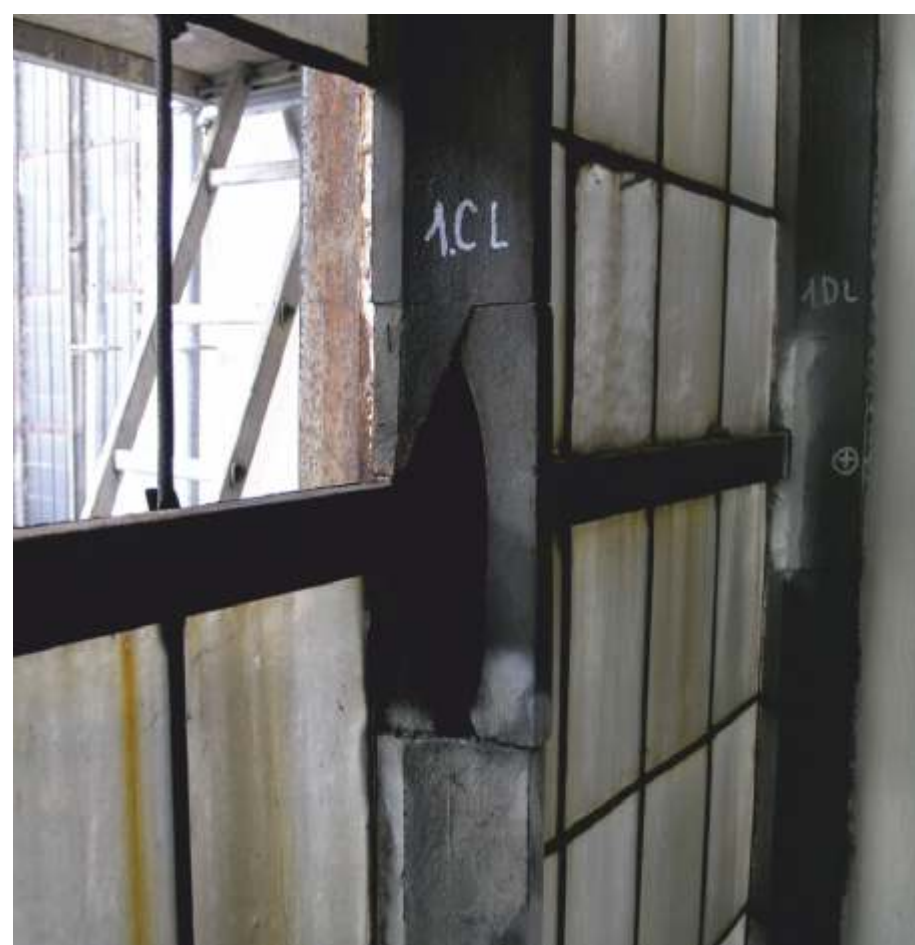
Rys. 2. Uszkodzenia konstrukcji okna od strony zewnętrznej i wewnętrznej

Na podstawie badań VT, MT i PT stwierdzono (rys. 2):

1. Uszkodzenia konstrukcji okna są poważne i wymagają niezwłocznej naprawy.
2. Dalsza eksploatacja okna bez żadnych działań zabezpieczających może spowodować w krótkim czasie przyspieszoną degradację materiału kolejnych elementów i połączeń, co prowadzi może do niekontrolowanego rozwoju pęknięć konstrukcji i utraty nośności.

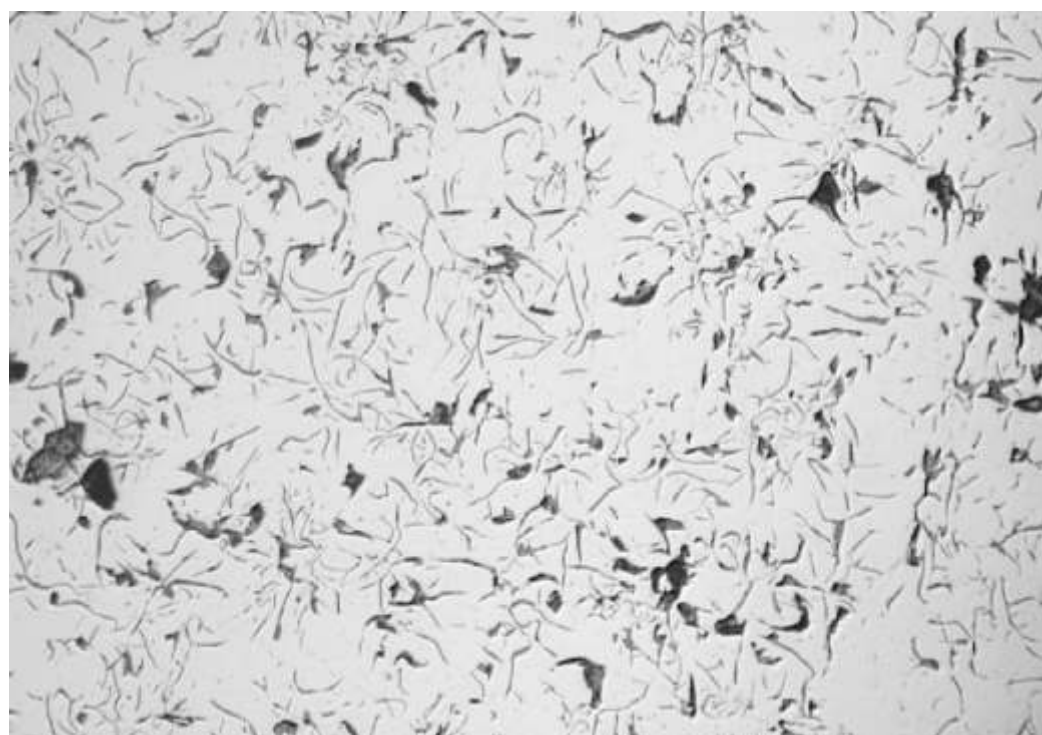
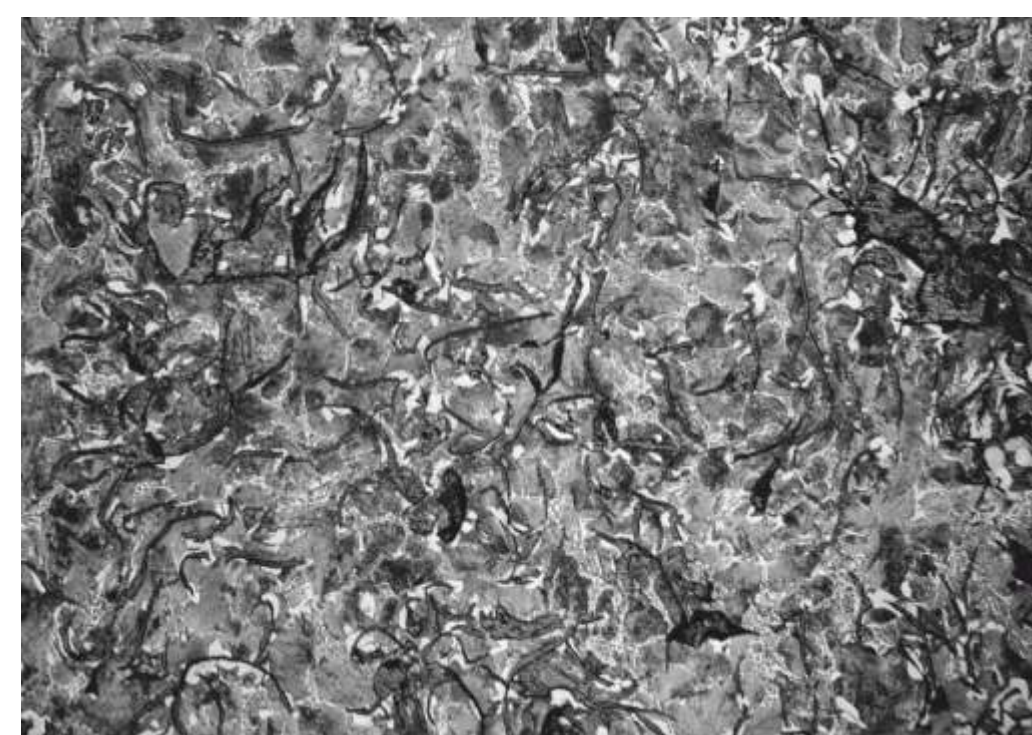
Badania składu chemicznego żeliwa wykazały, iż jest to żeliwo o dużej zawartości fosforu P -1,01%, co eliminuje proces spawania jako proces naprawczy. Zgłady badanych próbek przedstawiono na rys. 3.

Rys. 3. Zgląd nietrawiony, grafit płatkowy. Pow. 100x. Zgląd trawiony, grafit płatkowy z osnową perlityczną. Pow. 400x
