BADANIA PRZYCZYŃ KOROZJI ELEMENTÓW WYKONANYCH ZE STALI AUSTENITYCZNEJ W GATUNKU 1.4301/ 1.4307 [X5CRNi18-10/ X2CRNi18-9]

Robert Jachym¹, Piotr Gotkowski¹, Jarosław Gazdowicz²

¹ Łukasiewicz – Instytut Spawalnictwa

63. MIĘDZYNARODOWA KONFERENCJA SPAWALNICZA

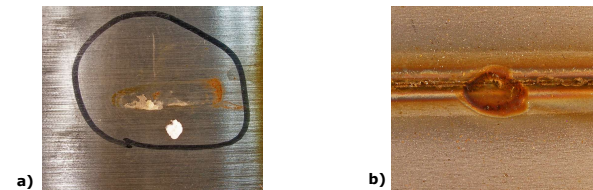
W ramach prowadzonych badań wykonano badania wizualne powierzchni zewnętrznej i wewnętrznej dostarczonych elementów. Badania te ujawniły liczne rdzawe osady, wykwyty (rys. 2 i 3) zarówno w obszarze połączeń spawanych, jak i materiału rodzimego.

Rys. 2. Perforacja w obszarze spoiny elementu B, widok od strony zewnętrznej (a), widok od strony wewnętrznej (b)

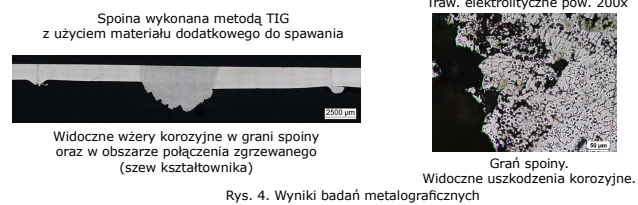
Wykonane badania metalograficzne makro- i mikroskopowe ujawniły występowanie licznych zmian korozyjnych w postaci wżerów zlokalizowanych w obszarze połączenia spawanego oraz zgrzeiny (Rysunek 4). Struktura metalograficzna obszarów materiału rodzimego, SWC oraz spoiny była prawidłowa.

Rys. 4. Wyniki badań metalograficznych

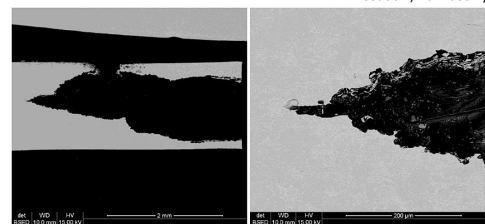
Materiałem do badań były trzy fragmenty grzejnika oznaczone literami A, B i D (rys. 1). Do badań pobrano po jednej próbce z fragmentów A i B oraz dwie próbki z fragmentu D. W badanych próbkach stwierdzono występowanie rozległych wżerów wewnątrz ścianki rury (próbka A) i kształtownika (próbka B i D) przy jednoczesnej perforacji ścianki. Taki charakter korozji świadczy o występowaniu korozji podosadowej.

Rys. 7. Przekrój wzdłużny wżeru w próbce D
