# SPAWANIE NAPRAWCZE STALI S1100QL

Mirosław Łomozik, Eugeniusz Turyk  
Sieć Badawcza Łukasiewicz - Instytut Spawalnictwa, Gliwice, Polska

**Cel pracy:** badania wpływu kilkukrotnego oddziaływania cyklu cieplnego spawania naprawczego na budowę strukturalną i własności SWC złączy ze stali S1100QL oraz na własności mechaniczne złączy.

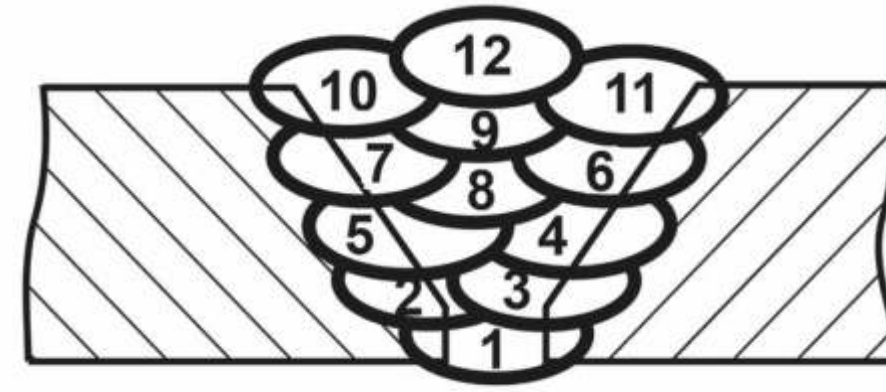
Kształt rowka spawalniczego, kolejność spawania i makrostruktura złącza produkcyjnego

**Warianty spawania naprawczego** w rowku modelującym usunięcie wady spoiny (pęknięcie, pustki gazowe): jedno-, dwu-, trzy- i czterokrotne.

**Warunki technologiczne spawania** metodą MAG (proces 138):

Spoiwo: drut proszkowy STEIN-MEGAFIL 1100 M  $\phi$ 1,2 mm. Gaz osłony: ISO 14175-M21-ArC-18.

Ilość wprowadzonego ciepła Q:  $\leq 1,0$  kJ/mm,  $T_p = 125^\circ\text{C}$ ,  $T_m = 150^\circ\text{C}$ .

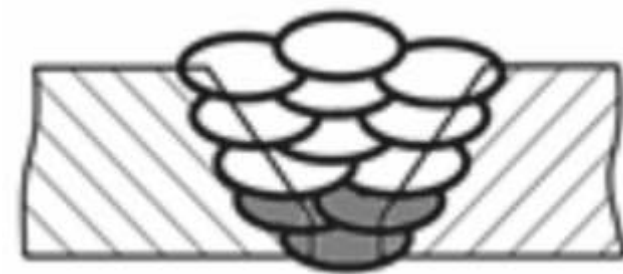
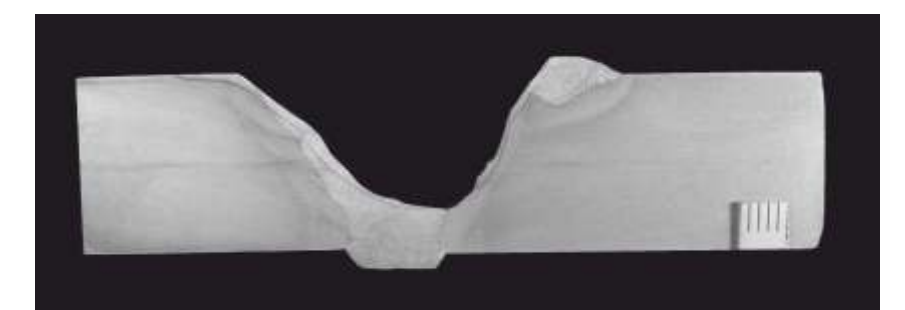
Makrostruktura złącza z jednokrotną naprawą

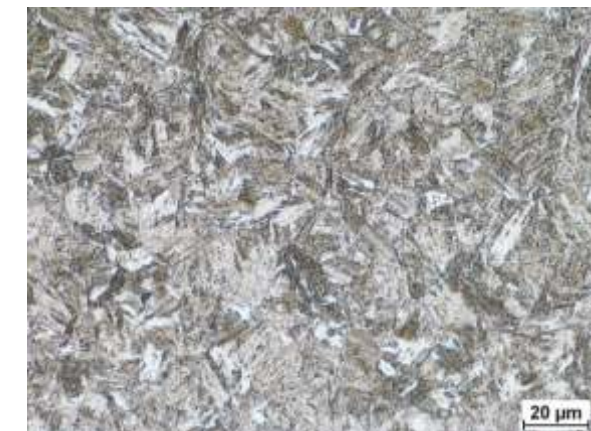
Materiał podstawowy. Martenzyt. 447 HV10

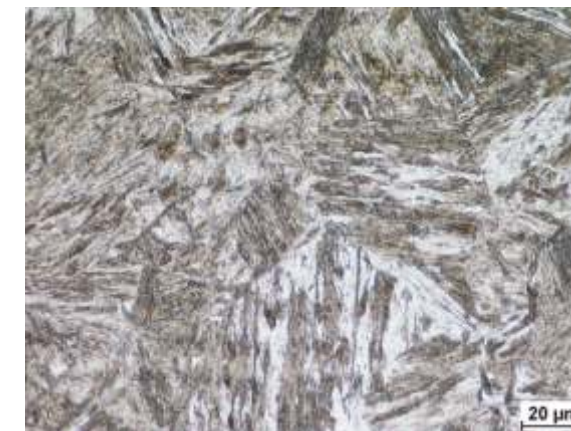
Mikrostruktura SWC. E = 1,42÷1,62 kJ/mm. Martenzyt. 464 HV10

- Twardość w obszarze SWC złącza produkcyjnego dochodzi do 465 HV, a twardość materiału podstawowego mieści się w zakresie 406÷469 HV. W przypadku kwalifikowania technologii spawania stali S1100QL wg EN ISO 15614-1 proponuje się przyjmowanie maksymalnej twardości materiału podstawowego jako kryterium dopuszczalnej maksymalnej wartości twardości złącza stali S1100QL.

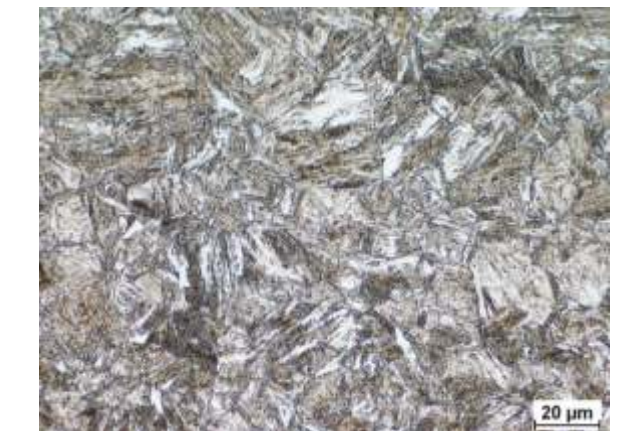
Mikrostruktura SWC. E = 8,36÷9,56 kJ/mm. Martenzyt. 430 HV10

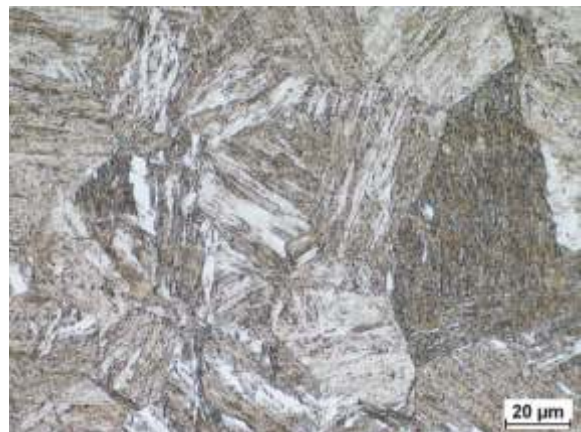
Mikrostruktura SWC złącza po 1. naprawie. Martenzyt i niewielka ilość ferrytu. 432 HV10

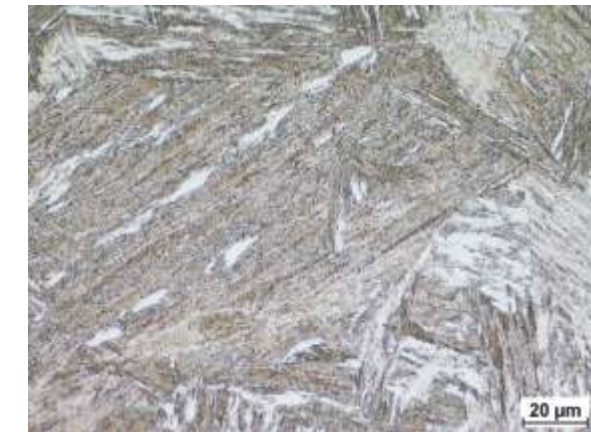
Mikrostruktura SWC złącza po 4. naprawie. Martenzyt i niewielka ilość ferrytu. 425 HV10

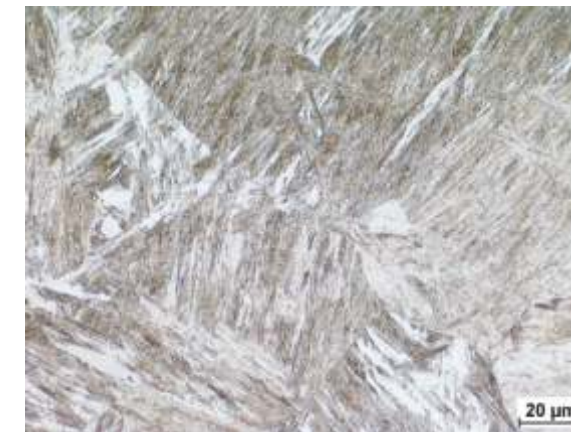
Mikrostruktura SWC złącza po 1. naprawie. Martenzyt i niewielka ilość ferrytu. 444 HV10

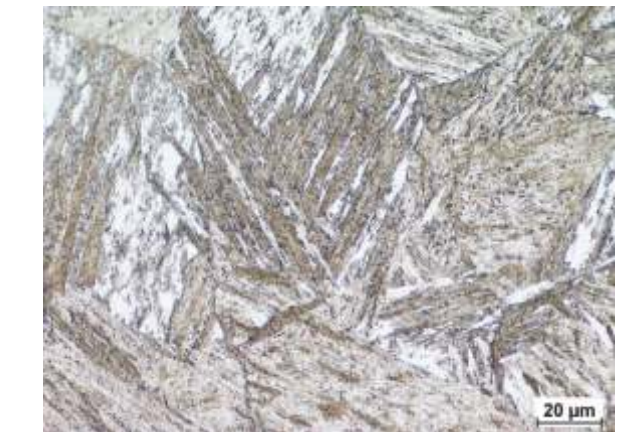
Mikrostruktura SWC złącza po 4. naprawie. Martenzyt i niewielka ilość ferrytu. 420 HV10

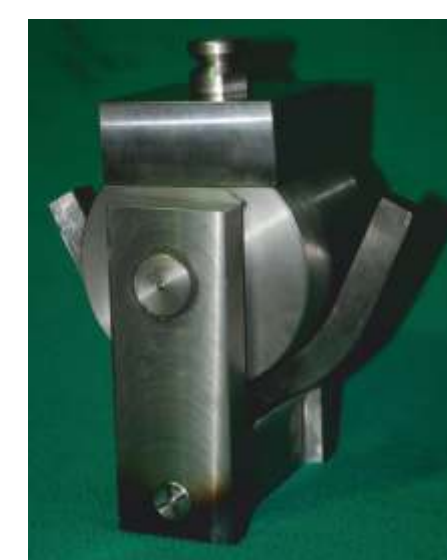
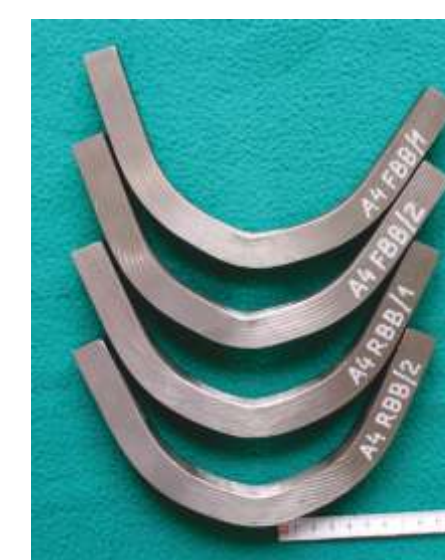
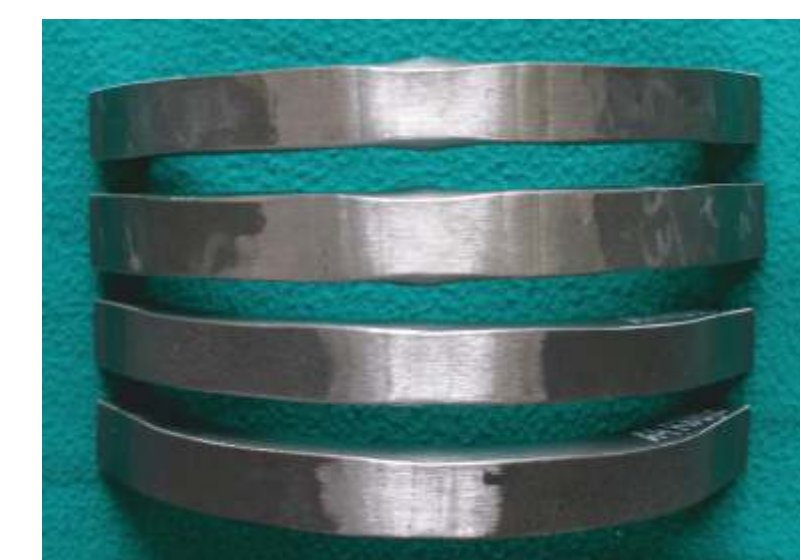
Kąt zgięcia  $180^\circ$
