Pęknięcie likwacyjne powstałe w wyniku oddziaływania wiązki lasera Nd-YAG w wybranych nadstopach na osnowie niklu

Autorzy:
mgr inż. Łukasz Rakoczy,
dr hab. inż. Anna Zielińska-Lipiec, prof. AGH
dr inż. Lechosław Tuz, dr inż. Tomasz Góral

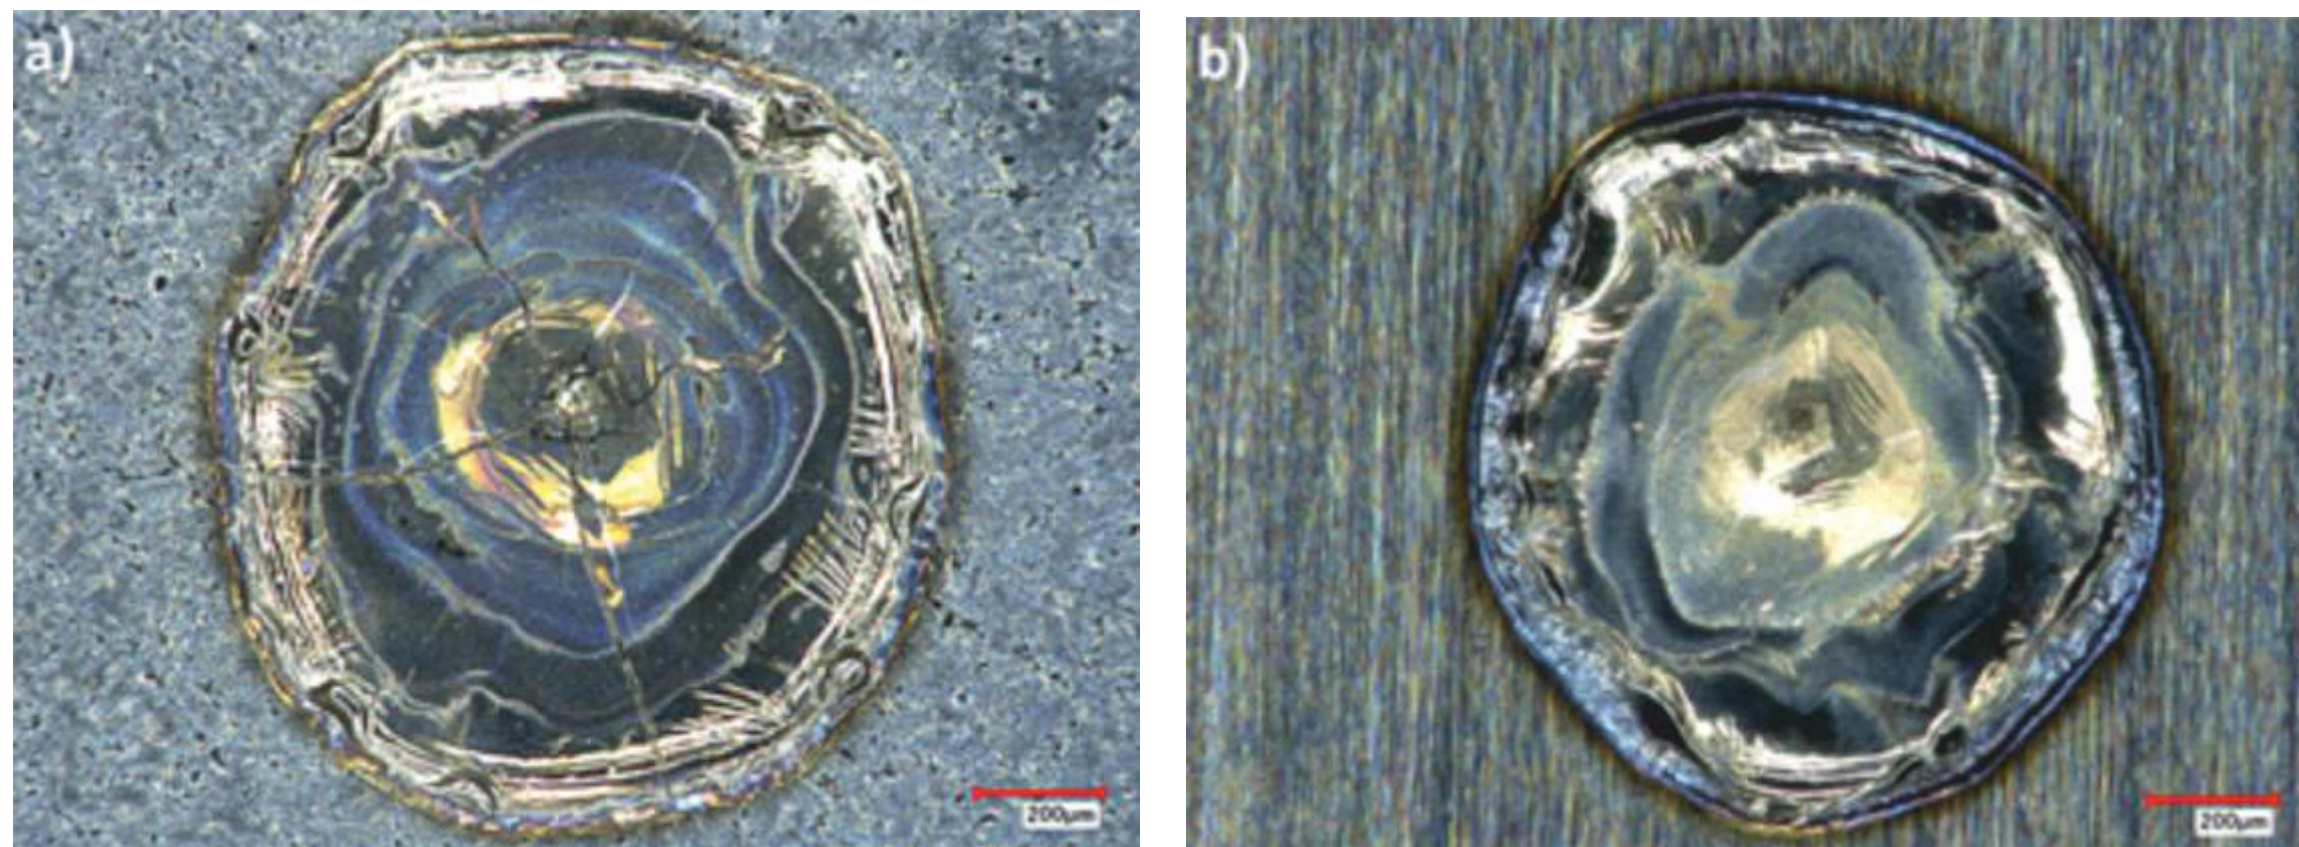
Rys. 1. Powierzchnia stopów po oddziaływaniu wiązki laserowej: a) MAR-M247; b) Rene 77

Krótki czas impulsu i związane z tym bardzo szybkie odprowadzenie ciepła wprowadziło wyraźne zmiany na powierzchni. W centralnych obszarach działania wiązki powstały krater o głębokości około 300 μm otoczone przez obszar o dość rozwiniętej powierzchni. Oddziaływanie wiązki laserowej na powierzchnię nadstopu MAR-M247 (rys. 1a) doprowadziło do powstania kilku pęknięć zainicjowanych blisko osi krateru i rozwijających się na zewnątrz w kierunku linii wtopienia, jak również drobniejszych na obrzeżu. Liczba pęknięć zaobserwowanych w Rene 77 (rys. 1b) była znacznie mniejsza i ograniczyła się do kilku w obszarze dna krateru. Lokalizacja pęknięć wskazuje, iż są to pęknięcia gorące powstałe w trakcie krzepnięcia cieczy. Niedostateczna zdolność stopów do odkształcenia plastycznego w wyniku oddziaływania naprężeń rozciągających doprowadziła do pęknięcia.

Na przygotowanych próbkach wykonano serię pojedynczych impulsów. Przykładowo wygląd takiej powierzchni dla badanych stopów zamieszczono na rysunku 1.

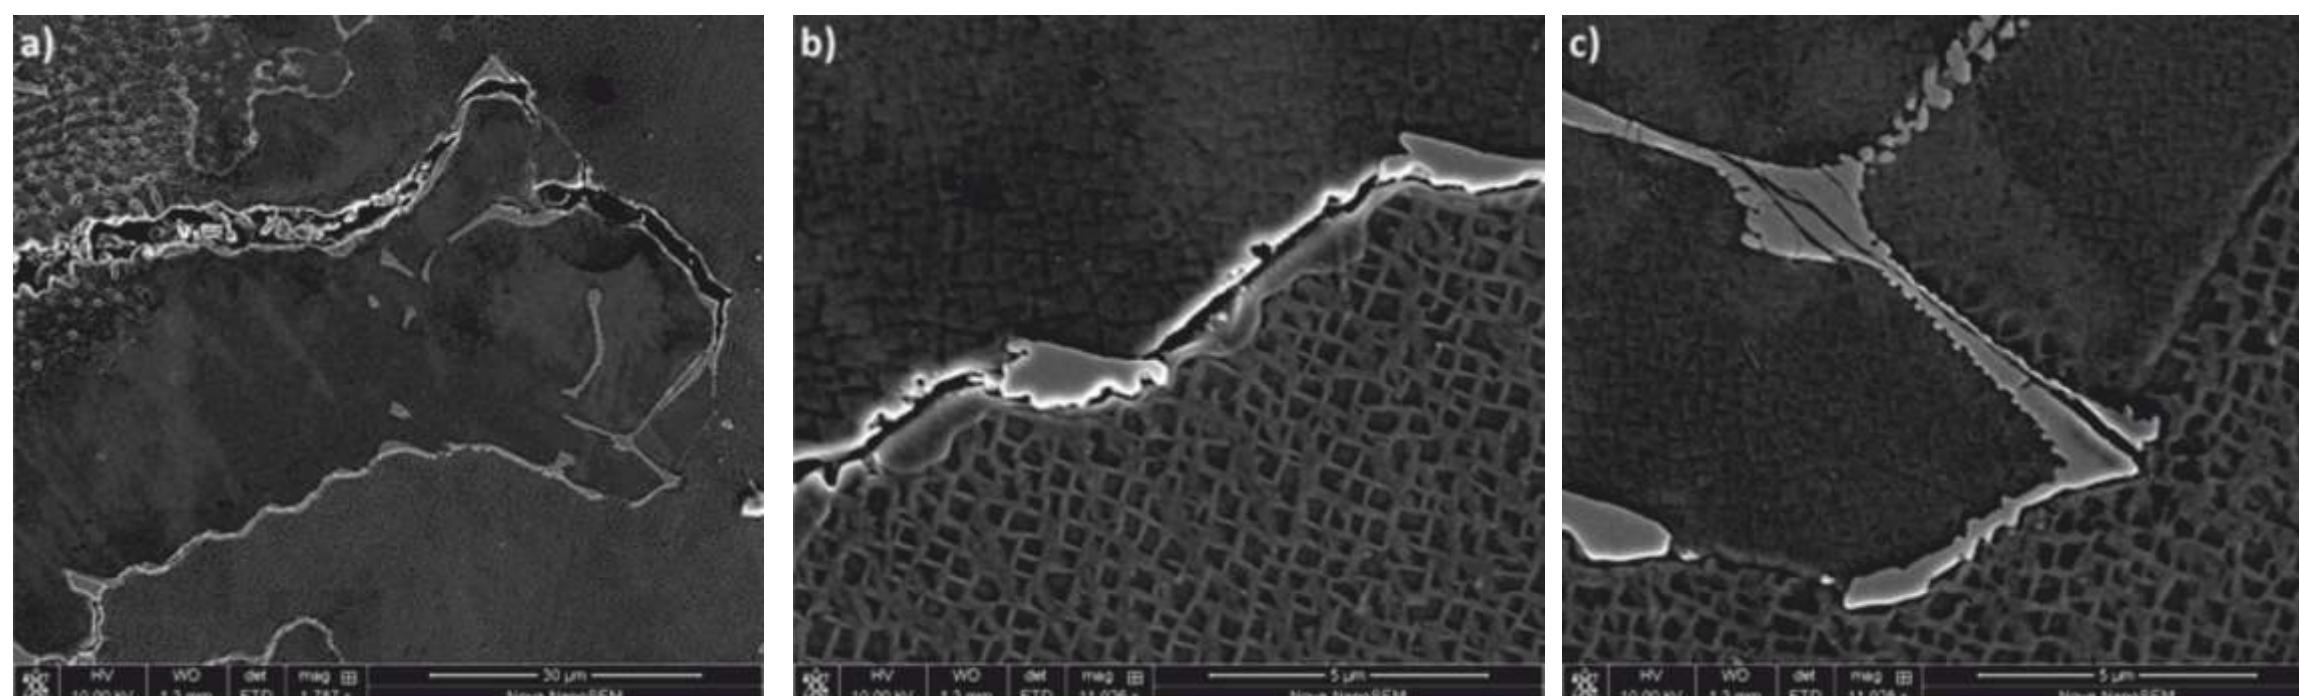
W stopie MAR-M247 zaobserwowano pęknięcie gorące zainicjowane w obszarze przetopionym i propagujące w kierunku strefy wpływu ciepła (rys. 2a). Tworzenie się pęknięcia likwacyjnego w SWC blisko linii wtopienia było wspomagane przez pęknięcie gorące utworzone wcześniej w trakcie krystalizacji obszaru przetopionego o czym świadczy stosunkowo duża jego szerokość.

Rys. 2. Pęknięcia likwacyjne w strefie wpływu ciepła w MAR-M247: a) lokalizacja pęknięcia; b) likwacja na granicy dendrytów; c) pęknięty węgiel

Pęknięcie o czysto likwacyjnym charakterze powstałe w wyniku powtórnej krystalizacji na drodze przemiany eutektycznej z osnową nadtopionej nierównowagowo fazy γ' zaprezentowano na rysunku 2b. Zmiana charakteru powierzchni międzyfazowej węgiel/osnowa wskazuje, że węgliki bogate w Hf i Ta charakteryzujące się wysoką stabilnością zostały lokalnie rozpuszczone. Nie wyklucza się nadtopienia krawędzi węglików z racji zmiany warunków termodynamicznych w obecności cienkiej warstewki cieczy. W odległości około 60 μm od linii wtopienia duże węgliki ze względu na złożony stan naprężeń w trakcie chłodzenia uległy kruchemu pękaniu (rys. 2c).

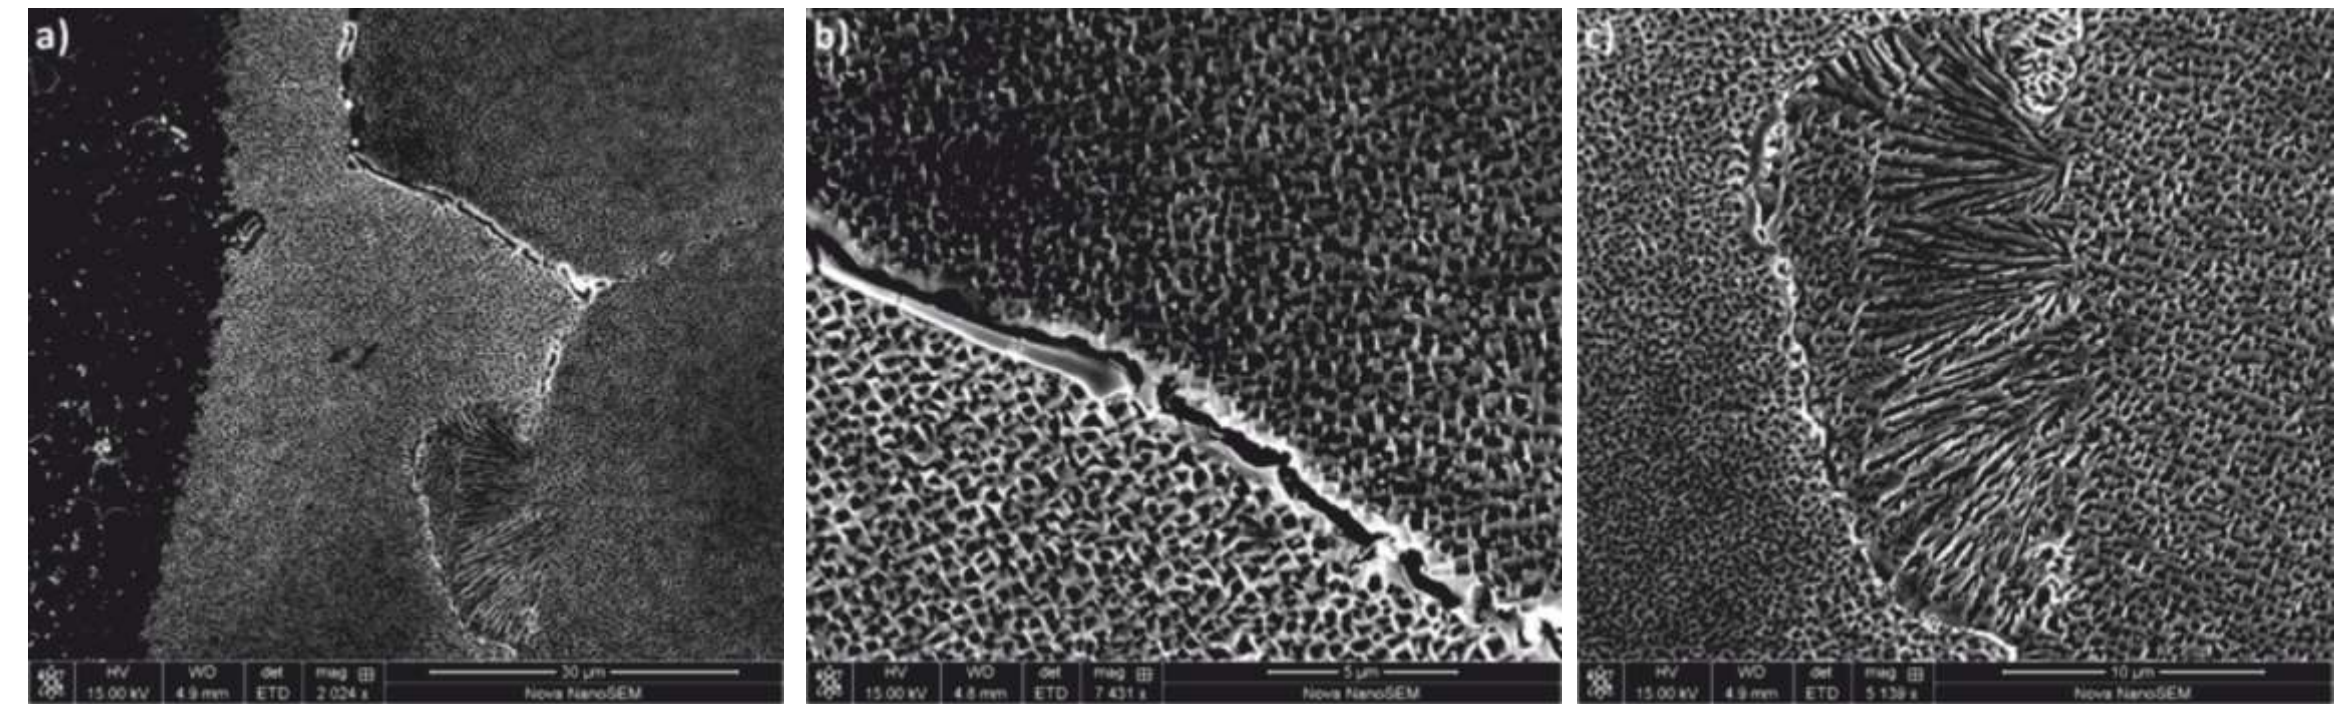
Rys. 3. Pęknięcia likwacyjne w strefie wpływu ciepła w Rene 77: a) lokalizacja pęknięcia; b) likwacja na granicy dendrytów; c) propagacja pęknięcia wzdłuż eutektyki γ-γ'

W nadstopie Rene 77 ujawniono nieliczne pęknięcia o charakterze likwacyjnym przebiegające po granicach dendrytów (rys. 3a). Niewystarczająca ilość cieczy w końcowym etapie krzepnięcia cienkiej międzydendrytycznej warstewki doprowadziła do pęknięcia (rys. 3b). Produkty przemiany eutektycznej zaobserwowano na dwóch przeciwnych krawędziach z wyjątkiem obszaru węgla. Wzdłuż wyspy eutektycznej γ-γ' wydzielonej na granicy międzydendrytycznej zaobserwowano drobne pęknięcia likwacyjne (rys. 3c) aczkolwiek bez wyraźnego nadtopienia całego obszaru tzw. incipient melting. Na podstawie morfologii pęknięć stwierdzono, że większa skłonność stopu MAR-M247 do pęknięć wiąże się z utworzeniem większej ilości cieczy po granicach dendrytów w trakcie nagrzewania. Lokalne nadtopienie fazy γ' w pobliżu węglików zaobserwowano również poza obszarami granic międzydendrytycznych (rys. 4).

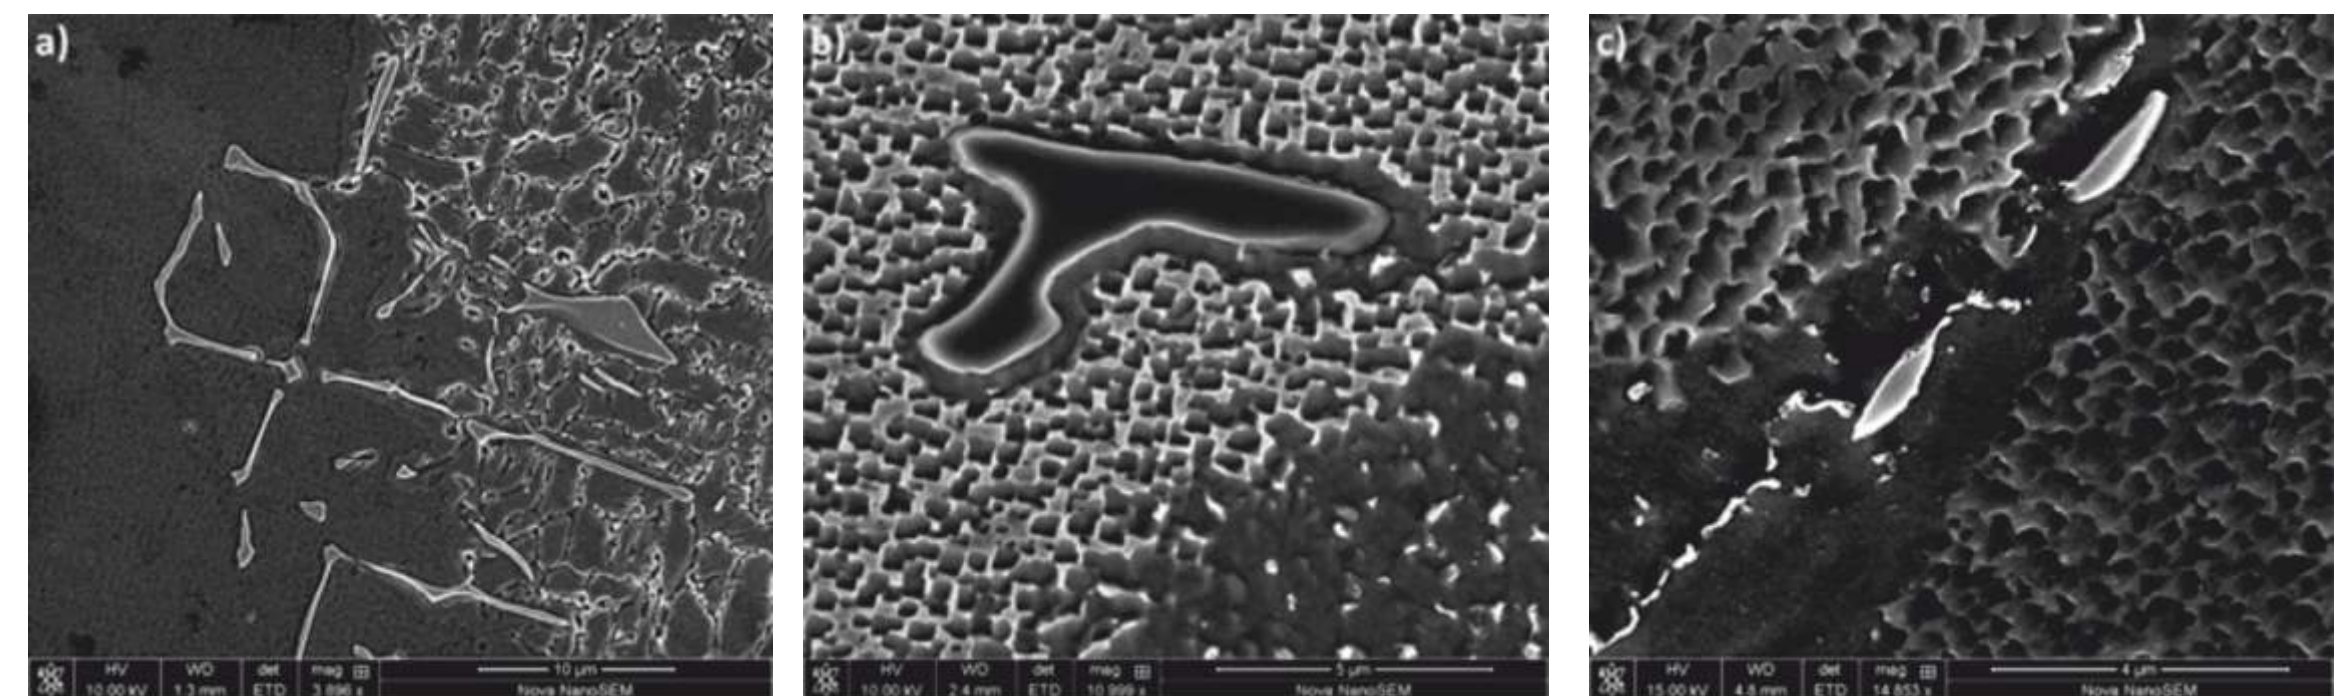
Rys. 4. Lokalne nadtopienie fazy γ' w SWC: a) MAR-M247; b) Rene 77; c) nadtopiona granica dendrytów w SWC Rene 77

Podstawowym czynnikiem prowadzącym do pęknięć likwacyjnych jest obecność cieczy wzdłuż granic dendrytów. Nadstopa niklu charakteryzują się znaczną segregacją w wyniku czego składniki mikrostrukturalne o obniżonej temperaturze topnienia są obecne także z dala od granic. Lokalne nadtopienie (lub rozpuszczenie) fazy międzymetalicznej zaobserwowane w sąsiedztwie węglików w MAR-M247 i Rene 77 (rys. 4a, b) wskazuje, że likwacja poza granicami dendrytów nie stanowi poważniejszego zagrożenia. Ponadto w obszarze przetopionych zaobserwowano nierozpuszczone węgliki "chinese script" świadczące o ich wysokiej stabilności. Pojawienie się pęknięcia pomiędzy dendrytami wymaga zarówno obecności cieczy na granicy ciała stałe - ciała stałe jak i oddziaływania naprężeń rozciągających w trakcie chłodzenia. W nadstopie Rene 77 zaobserwowano granicę, wzdłuż której w podwyższonej temperaturze była obecna stosunkowo gruba warstewka cieczy (rys. 4c). Stworzone zostały warunki w których międzydendrytyczna ciecz wypełniała zainicjowane w wysokiej temperaturze mikropęknięcia. Gruba warstewka cieczy wzdłuż granic i relaksacja naprężeń przez otaczający materiał nie pozwoliły w tym przypadku na utworzenie pęknięcia likwacyjnego. Podobnych obszarów wskazujących na zalecanie mikropęknięć nie zaobserwowano w nadstopie MAR-M247.
